Jord- og jordforurening

Fagnotat vedr. hastighedsopgradering Aarhus-Hobro

Elektrificering og opgradering Aarhus H-Lindholm

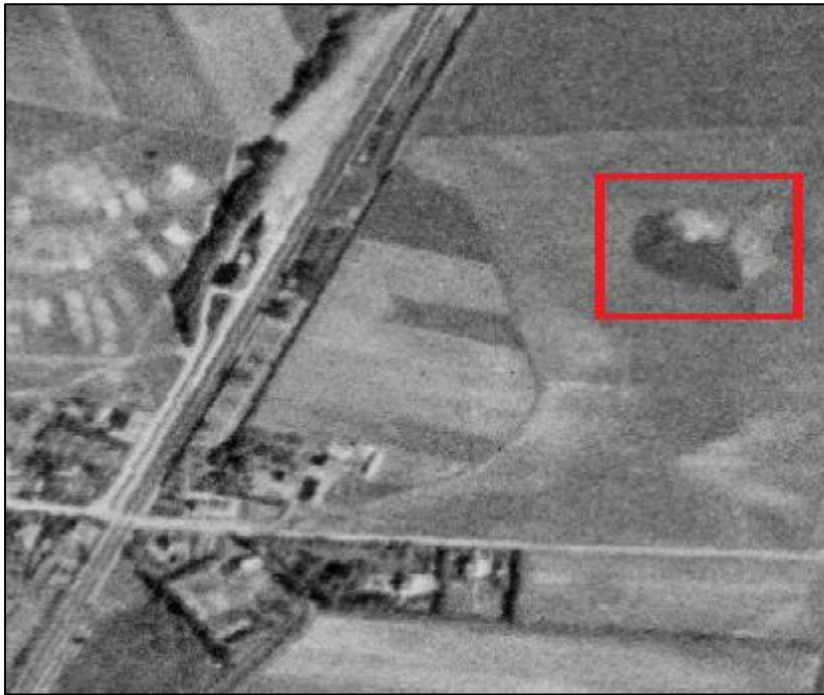
Figur 23. Flyfoto fra 1945 /5/, der viser en sø (markeret med rødt) ved ovk 335 i Stevnstrup. Randers Kommune.

Ved gennemgangen er der kun i et tilfælde fundet tegn på, at der ved overkørsel 335 ved Stevnstrup, har været en mindre sø inden for 200 m fra den nye overføring, på matr. nr. 4aq Stevnstrup by, Grensten.

Søen er tydelig på både høje og lave målebordsblade, og den er desuden at finde på luftfotos fra 1945, se Figur 23, og luftfotos fra 1954. Af luftfoto fra 1965 og frem ses det, at søen er fyldt op, og der er opført en bygning på marken. Nuværende arealanvendelse ses af Figur 24.

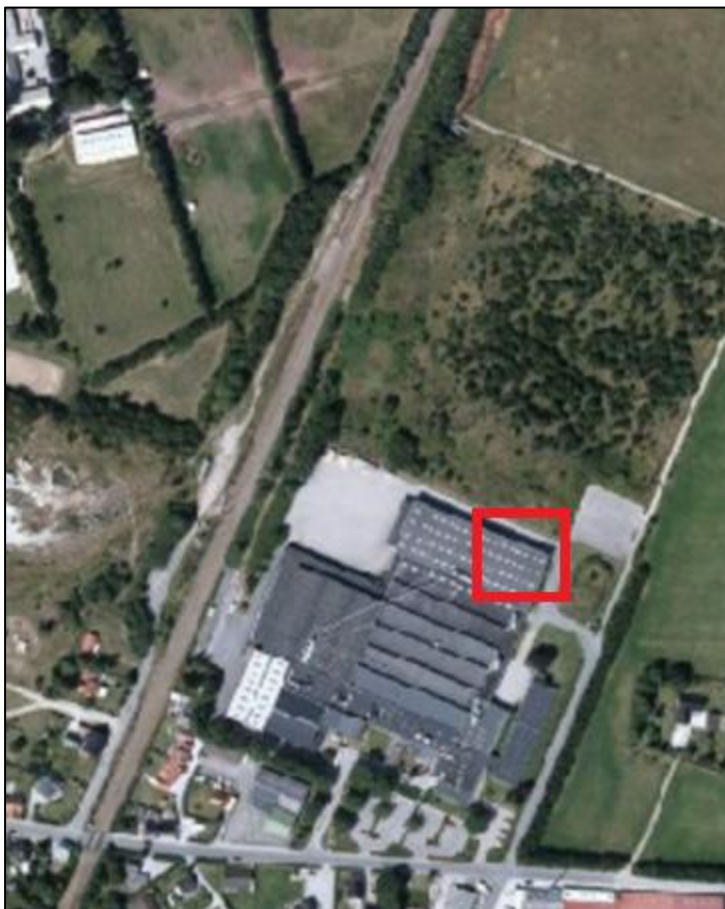
Figur 24. Orthofoto fra 2014 /5/, hvoraf det fremgår at søen, der ses på luftfoto fra 1945 (Figur 30) ikke længere er eksisterende. Randers Kommune.

Søen er beliggende på en matrikel, der er omfattet af en V1-jordforurening (lokalitetsnummer 717-00104) grundet fremstilling af papirmasse, papir og pap samt en anden branche i forbindelse med trykning.
